# The House and Studio of Victor Horta

TWENTY YEARS OF RESTORATION

Barbara Van der Wee

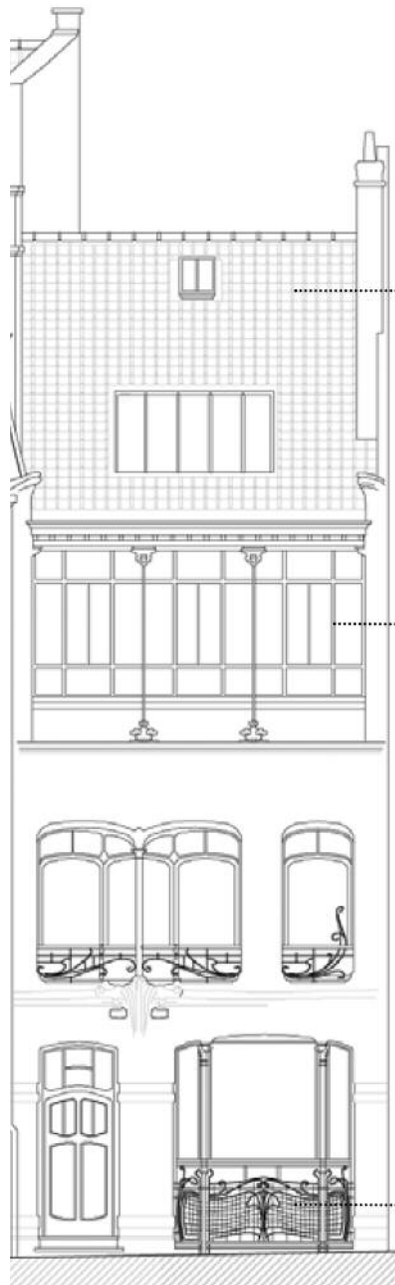
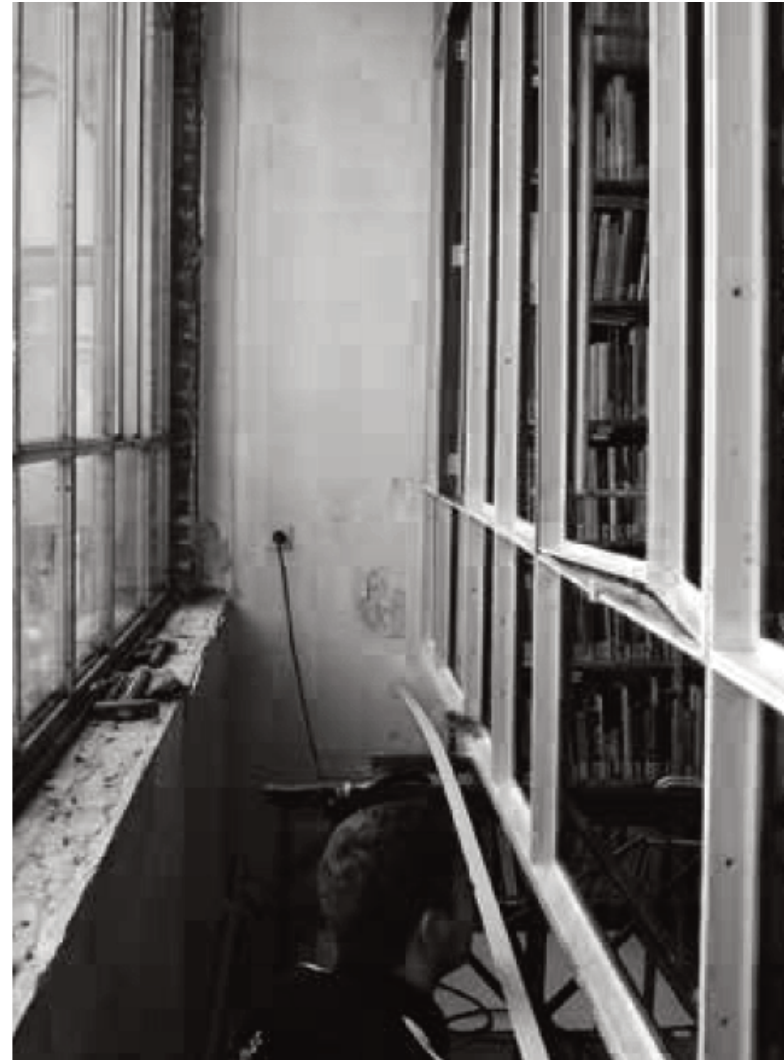
1.  
Au 2e étage côté atelier  
Le grand châssis de type in-  
dustriel qui éclairait l'atelier  
des dessinateurs

Les propriétaires qui ont  
acheté l'atelier à Horta en  
1919 pour en faire une maison  
d'habitation, ont transformé le  
rez-de-chaussée mais aussi le  
grand châssis de type in-  
dustriel qui éclairait l'atelier  
des dessinateurs au second étage  
(1). Celui-ci est remplacé par  
un châssis en bois que l'archi-  
tecte Jean Delhaye enlève mais  
le châssis métallique qu'il pro-  
pose, s'il respecte les propor-  
tions (2), ne tient pas compte  
du mode de construction an-  
cien utilisant des profils en T  
et en L avec masticage exté-  
rieur (3). Le nouveau châssis  
est monté à l'intérieur de l'ate-  
lier (4) et vient prendre place  
en une pièce dans l'embrasure  
de la fenêtre (5), une fois l'an-  
cien démolli (6). Le choix des  
verres (martelé pour les par-  
ties fixes, transparent pour les  
ouvrants) est conforme aux  
photos anciennes de la façade  
(7).

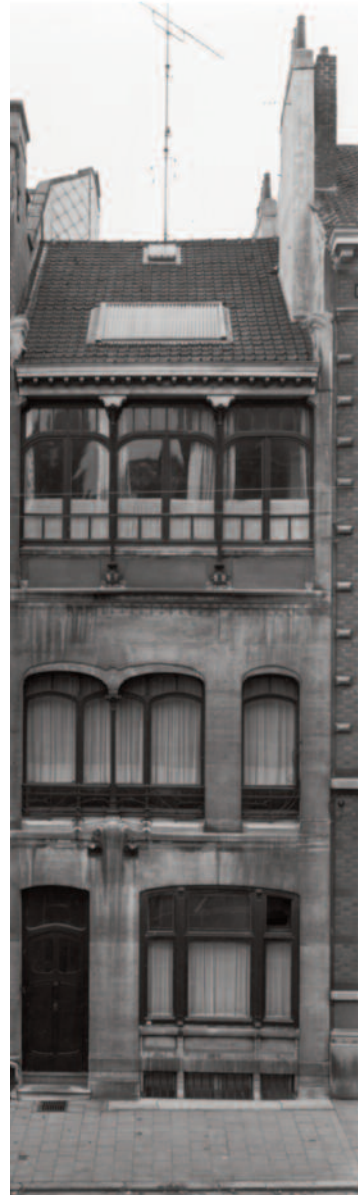
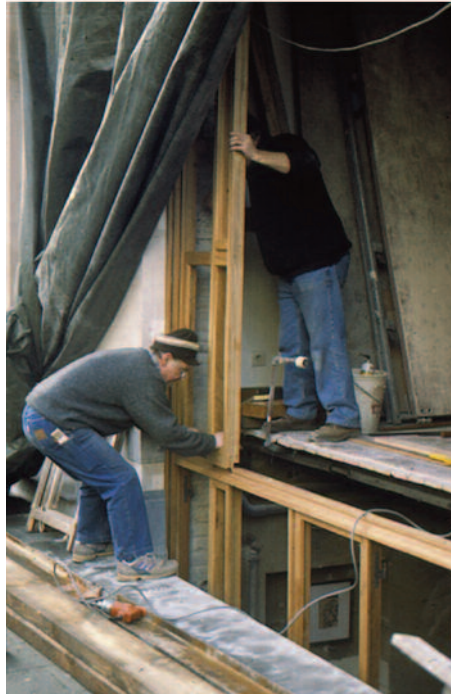
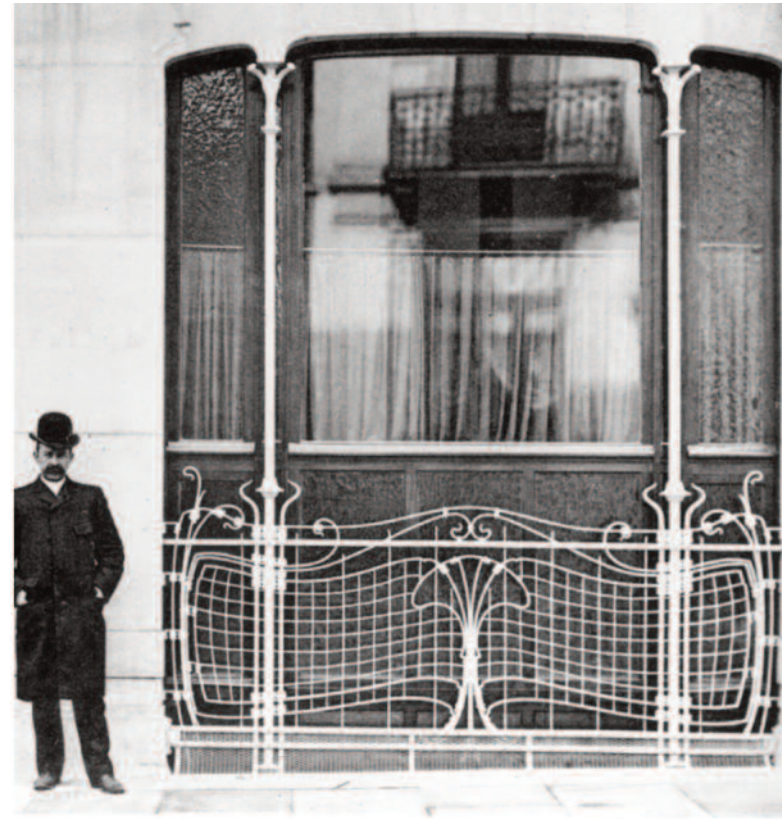
2.  
Reconstruction de la grille  
du rez-de-chaussée de l'atelier

La grande fenêtre au rez-de-chaussée de l'atelier côté rue courait sur deux étages et éclairait également à l'origine la cave. Sa restitution est liée à la troisième phase de restauration durant laquelle l'atelier de sculpture a retrouvé son volume original et son éclairage grâce à la reconstruction de son toit vitré au niveau du jardin. À la demande des pompiers, un escalier de secours a été prévu : la cave a ainsi un accès direct au jardin.
