De woning en het atelier van Victor Horta

TWINTIG JAAR RESTAURATIE

Barbara Van der Wee

Victor Horta, maître d'ouvrage et le maître d'œuvre
21 années d'occupation, 25 années de restauration

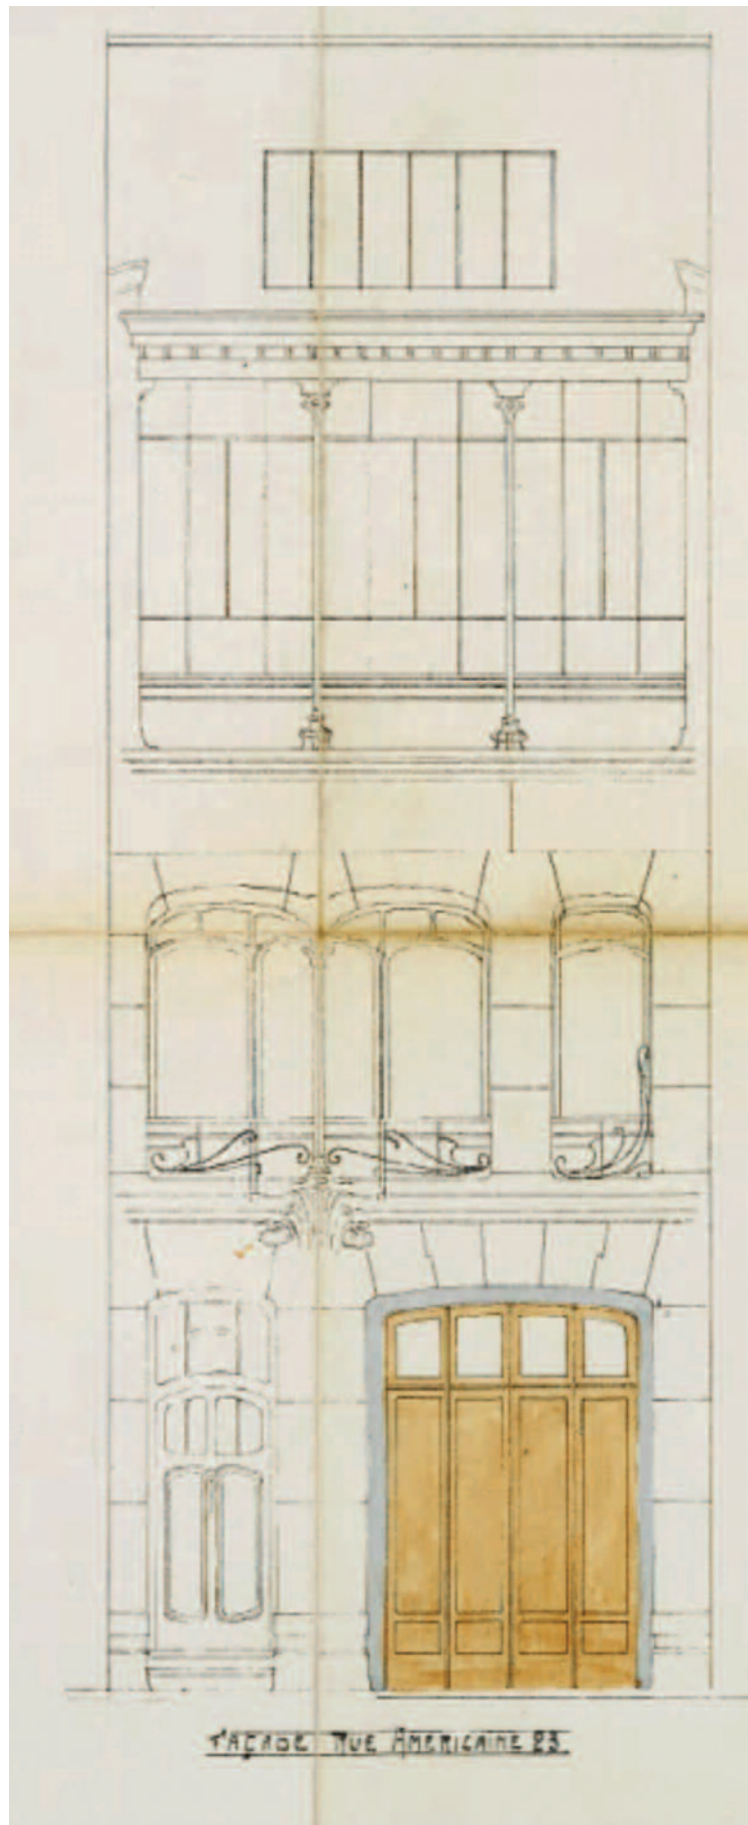
1911

Trois ans avant la guerre 14-18, Victor transforme le studio d'architecture en garage pour sa voiture personnel. Cette voiture à une largeur maximal de 1,9cm et une longueur de 2,23 cm. Incidunt ut labore et dolore magna aliquam erat volupat. Ut enim ad minimim veniami quis nostrud exercitacion ullamcorpor suscipit laboris nisi ut aliquip ex ea commodo consequat. Duis autem vel eum irure dolor in reprehenderit in esse molestaie son consequat, vel illum fugiat nulla pariat. At vero eos et accusam et justo odio

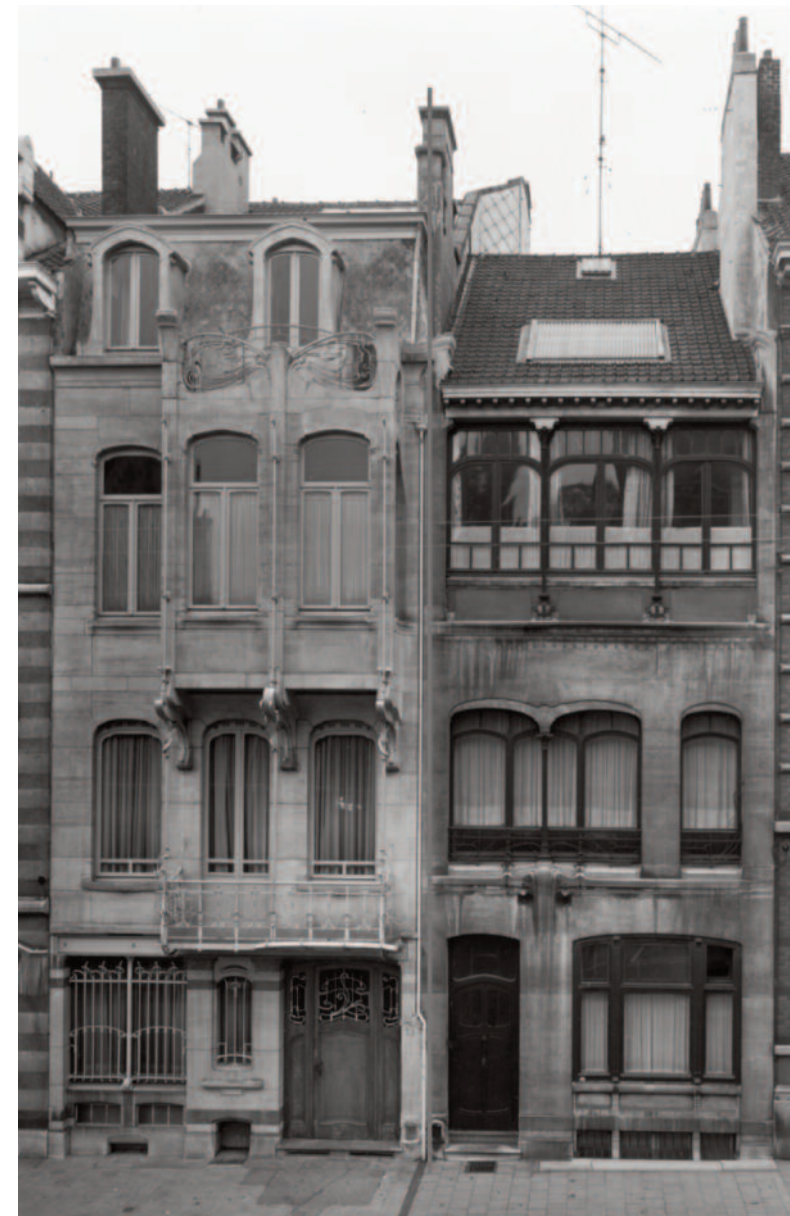
1919 & 1925

Vingt ans après la date de construction, Horta vend en 1919 les deux bâtiments à des propriétaires différents. En 1925, l'atelier subit alors une profonde transformation pour être adapté en maison d'habitation. Le rez-de-chaussée devient un espace de vie et est agrandi vers le jardin. Le garage est détruit et la porte remplacée par deux fenêtres au niveau du rez-de-chaussée et de la cave. L'atelier des dessinateurs au deuxième étage est transformé en chambres à coucher et le grand châssis en métal est remplacé par trois fenêtres en bois. L'intérieur de l'habitation, par contre, est conservé en relativement bon état.

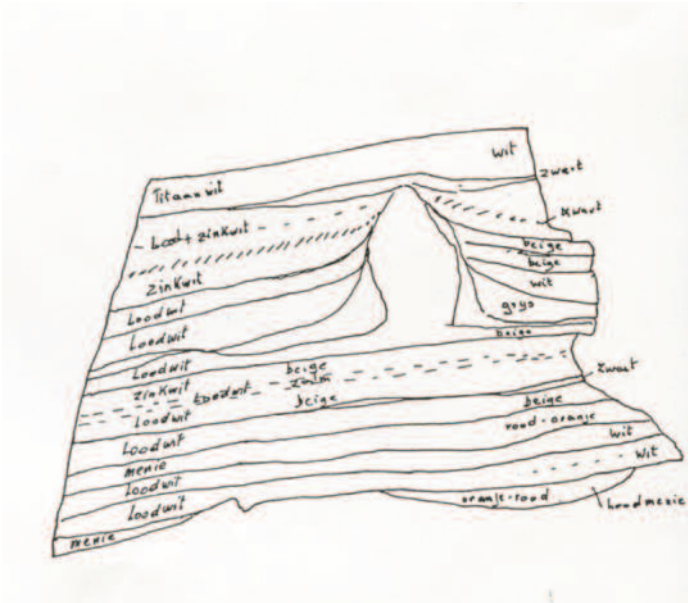
Façade avant

Les façades côté rue sont construites en pierre calcaire blanche de Savonnière et d'Euville et les plinthes et escaliers en pierre bleue. Comme les façades avaient déjà été nettoyées en 1960, on a opté pendant la deuxième phase de restauration, en 1990, pour un nettoyage à la vapeur sous haute pression. Les menuiseries en bois et les ferronneries avaient été, depuis les années vingt, peintes et repeintes. Sur la base d'un examen stratigraphique³, la couche originale et sa couleur furent retrouvées et refaites.

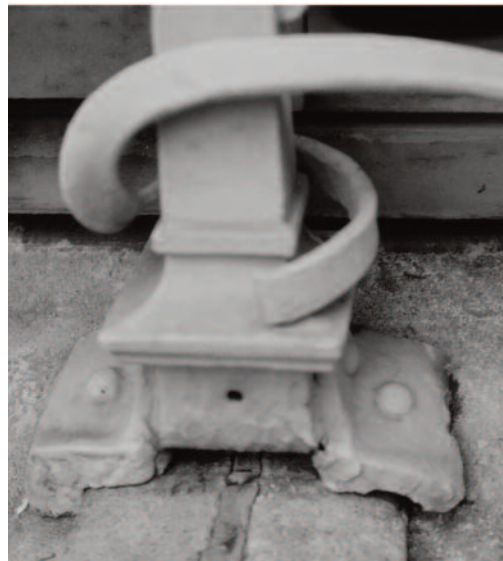
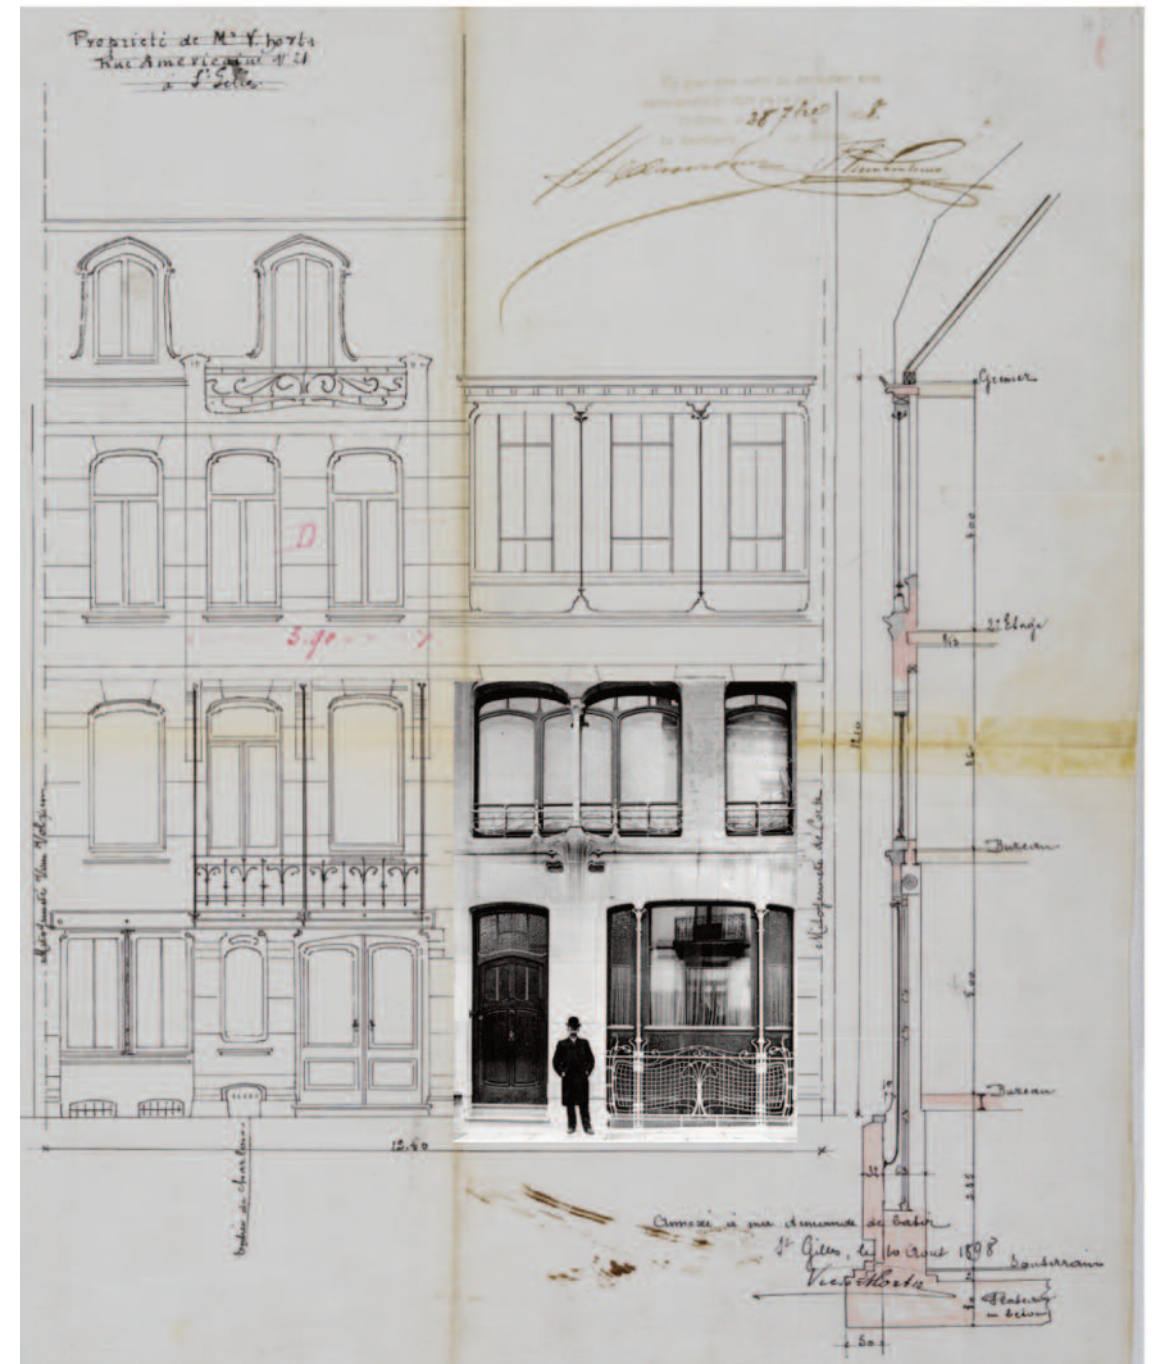
Plans de Horta exécutés en 1898 pour la demande d'autorisation de bâtir et à une ancienne photo conservée dans les archives du musée ains

Les châssis de fenêtre et les portes ont été vernis et la ferronnerie peinte dans une couleur ocre orangé en harmonie avec la couleur du bois vernis. Pour terminer, la grille et le châssis de fenêtre qui avait éclairé la cave et le rez-de-chaussée de l'atelier en façade furent restitués selon leur aspect original. Cette réalisation fut rendue possible grâce à l'étude détaillée des plans de Horta exécutés en 1898 pour la demande d'autorisation de bâtir et à une ancienne photo conservée dans les archives du musée ainsi qu'à de nombreuses conversations intensives avec les artisans⁴. La restauration des façades côté rue fut achevée en 1993.

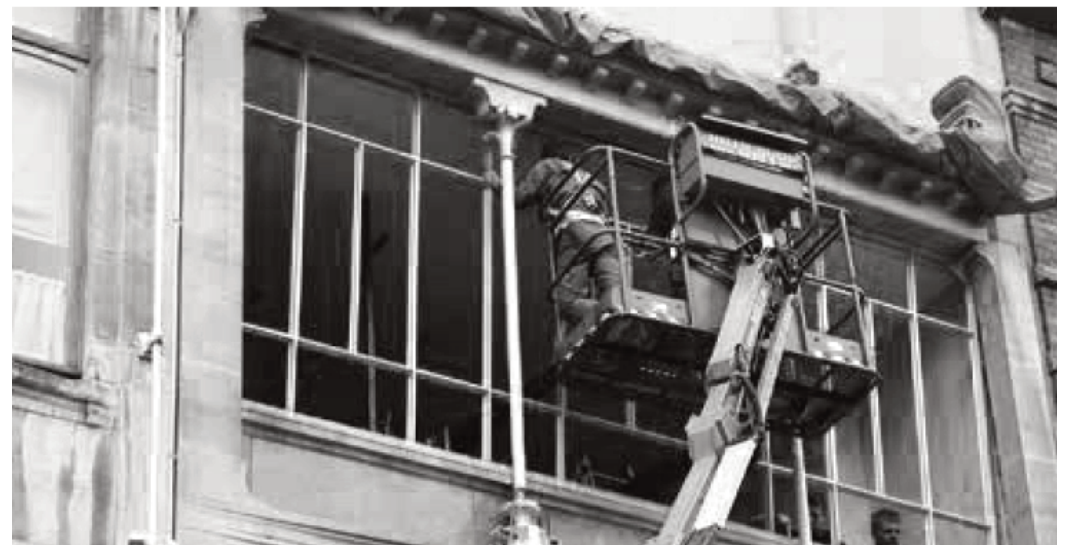
2.
Reconstruction de la grille
du rez-de-chaussée de l'atelier

La grande fenêtre au rez-de-chaussée de l'atelier côté rue courait sur deux étages et éclairait également à l'origine la cave. Sa restitution est liée à la troisième phase de restauration durant laquelle l'atelier de sculpture a retrouvé son volume original et son éclairage grâce à la reconstruction de son toit vitré au niveau du jardin. À la demande des pompiers, un escalier de secours a été prévu : la cave a ainsi un accès direct au jardin.

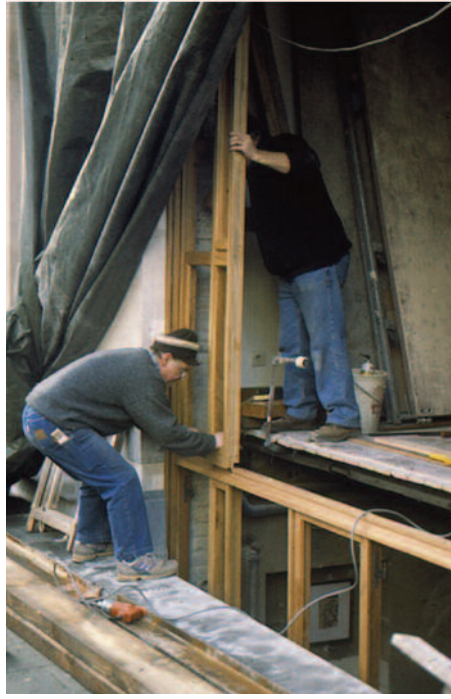
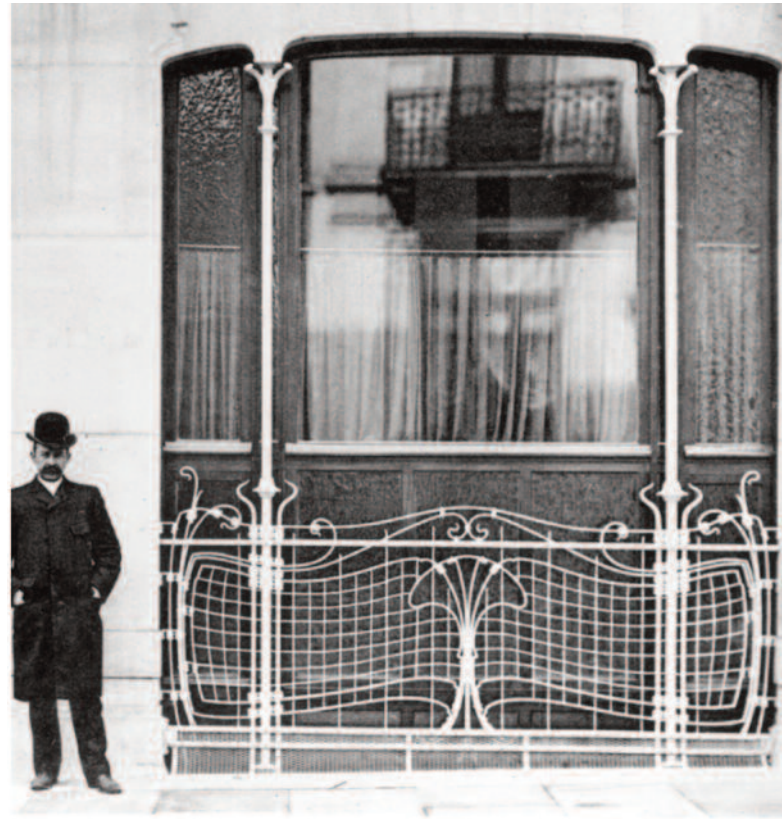
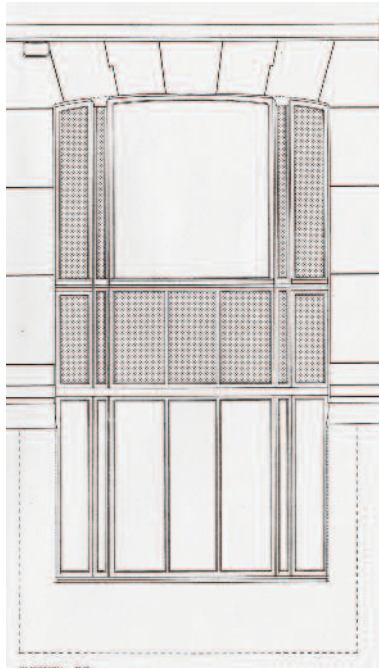
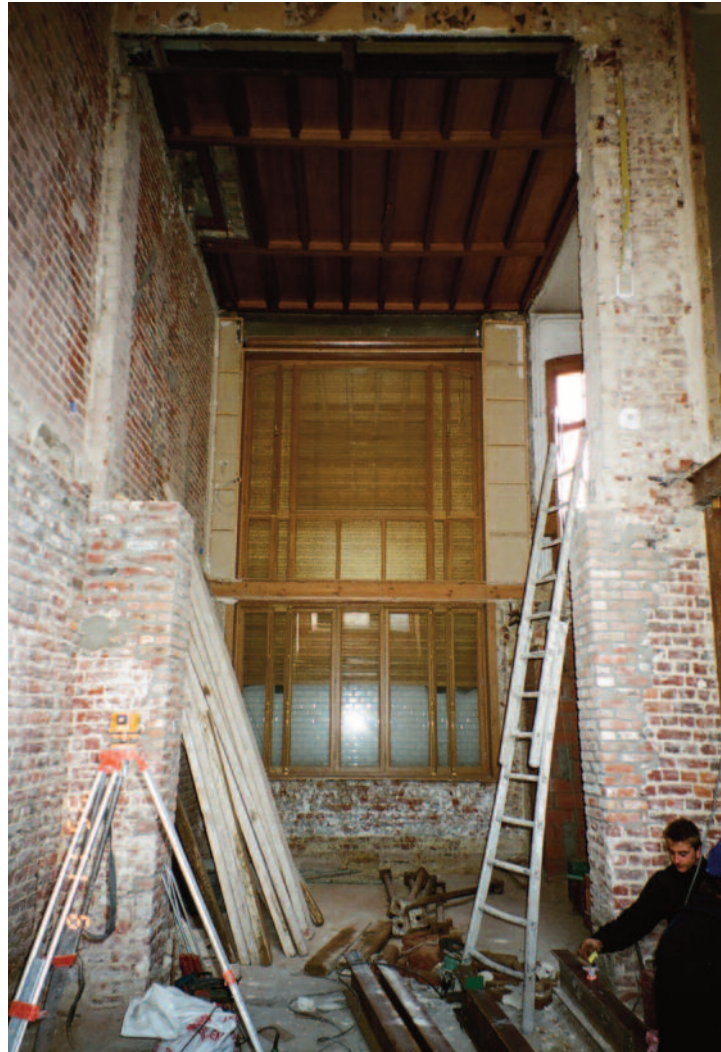
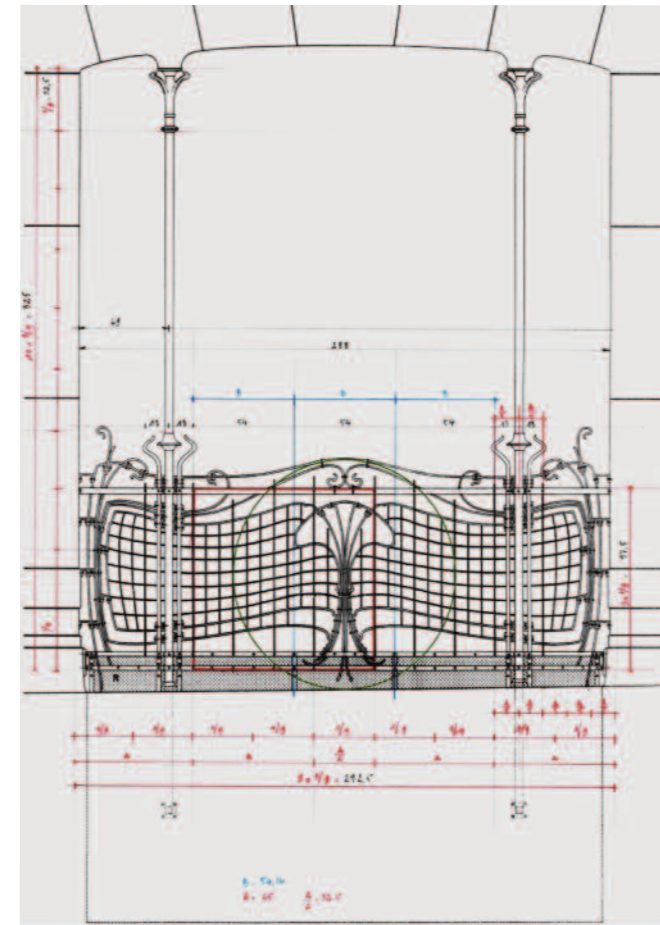
La grande fenêtre au rez-de-chaussée de l'atelier côté rue courait sur deux étages et éclairait également à l'origine la cave. Sa restitution est liée à la troisième phase de restauration durant laquelle l'atelier de sculpture a retrouvé son volume original et son éclairage grâce à la reconstruction de son toit vitré au niveau du jardin. À la demande des pompiers, un escalier de secours a été prévu : la cave a ainsi un accès direct au jardin.
